実施日 2025年4月3日 木曜日

| 調査会社名 | ワイズデザインルーム |

## 様邸調査報告書

## 天井 断熱調査リスト

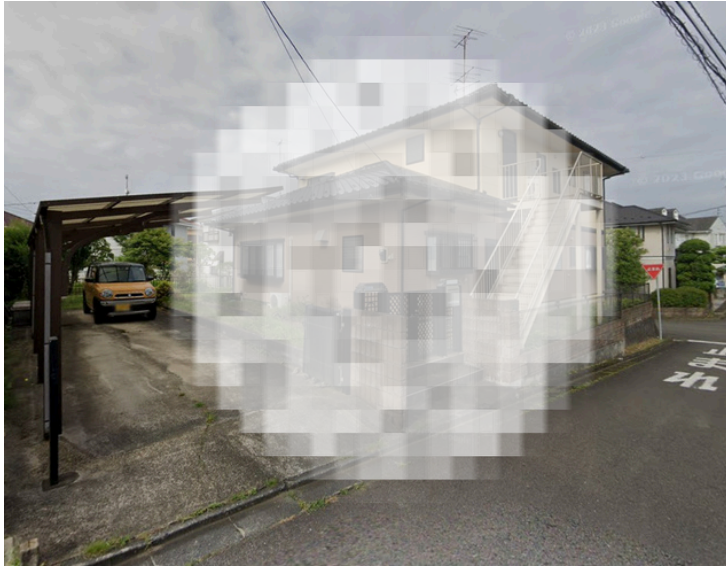
### 【パーキング状況】

工事車両は3台縦列で駐車可能。

付近は入口から左側に2台分は道路脇に路駐可。

\*カーポート屋根は工事中は取外し要

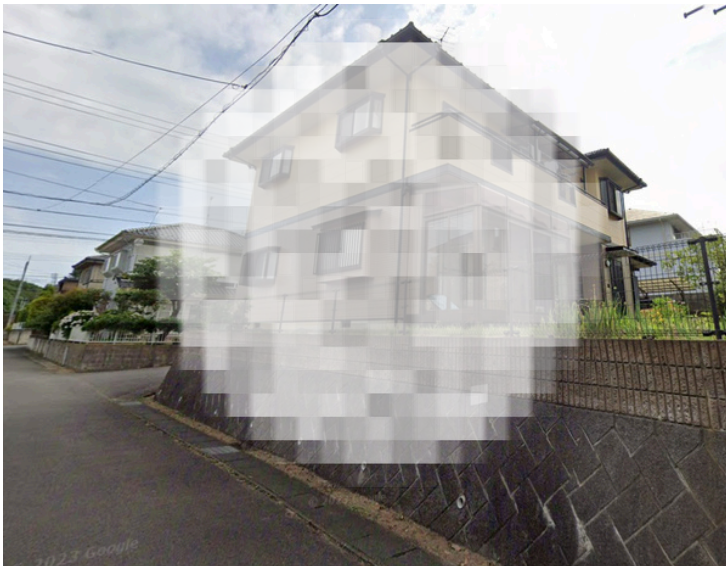
### 【建物全景】

1997年（平成9年）竣工

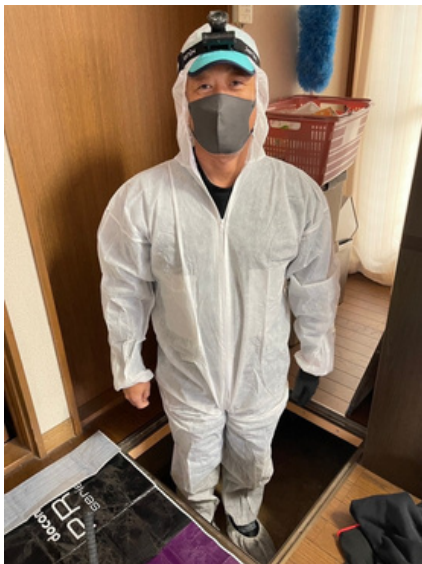
### 【床下進入口】

キッチン床下収納および和室Aより侵入可。

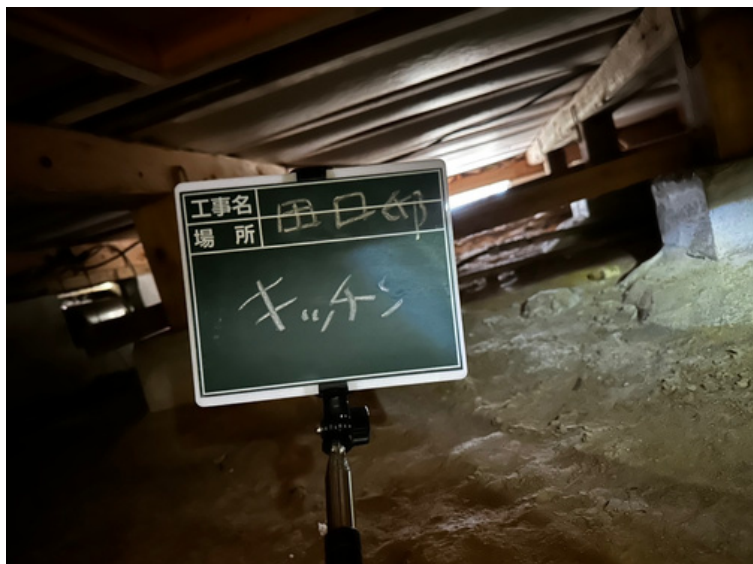
## 【床下1】

キッチン  
蟻害、腐朽は見られません

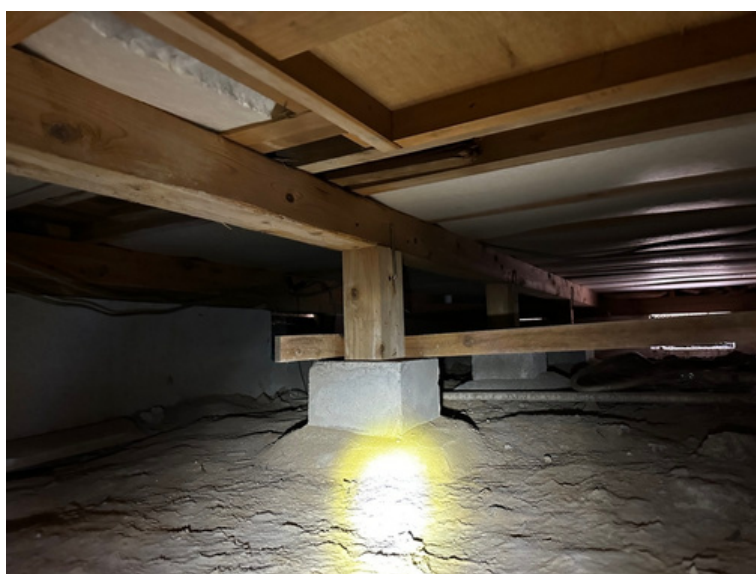
## 【床下2】

キッチン  
一部（収納下部）に断熱材は充填されてい  
ません

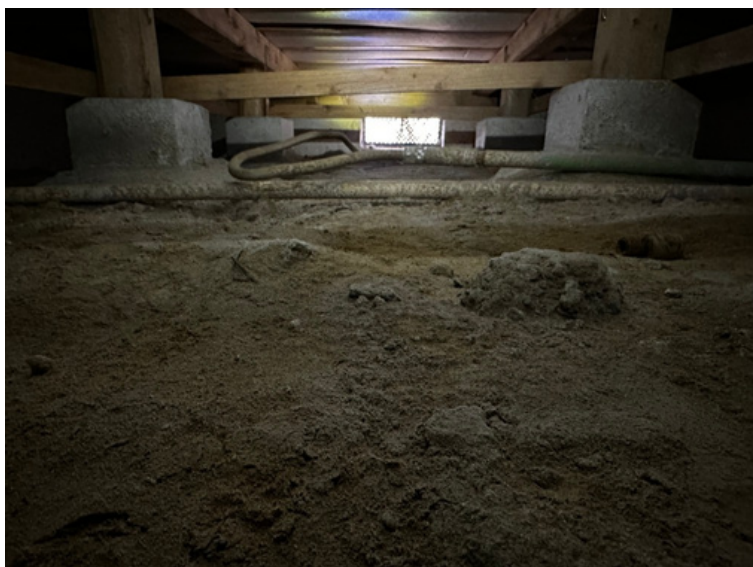
## 【床下3】

キッチン  
乾燥状態は良好です

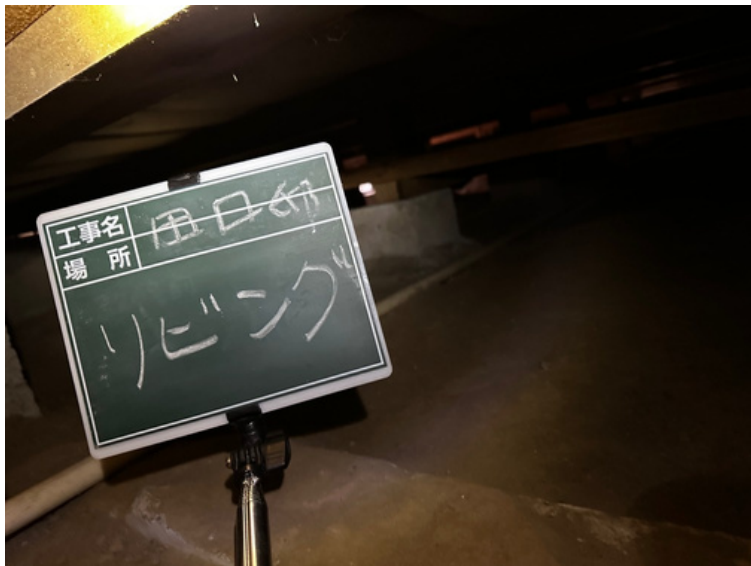
#### 【床下 4】

LDK

蟻害、腐朽は見られません

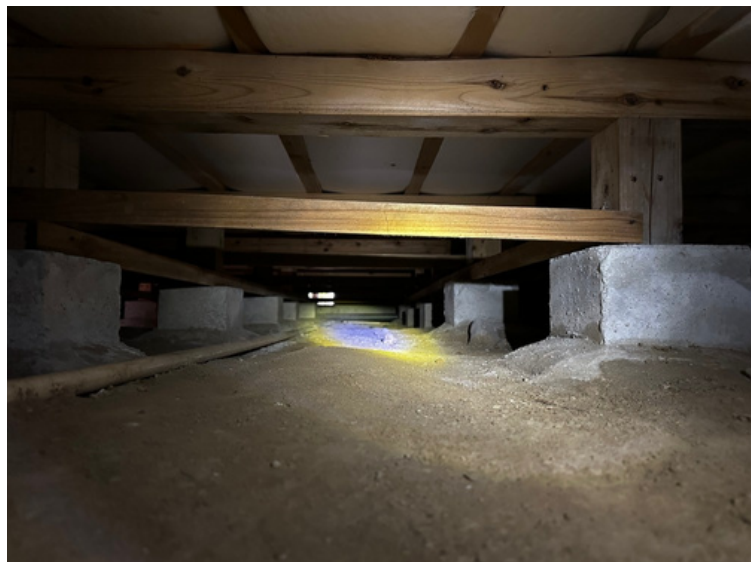
#### 【床下 5】

LDK

特に問題ありません

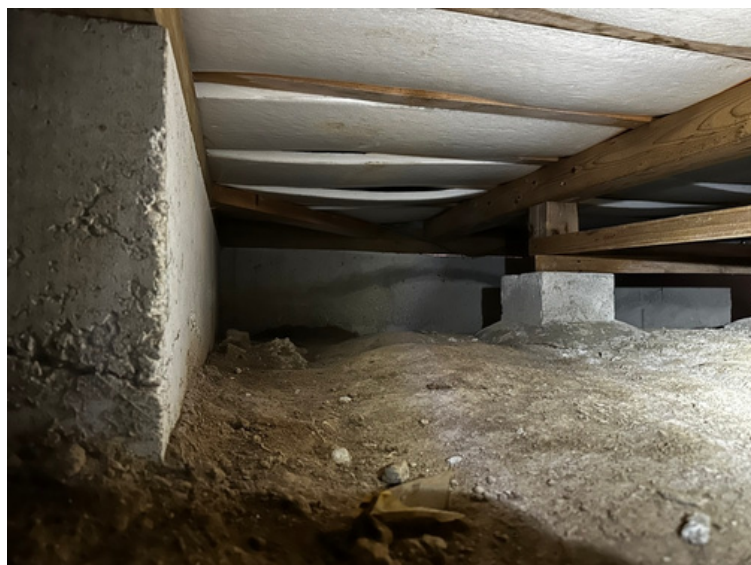
#### 【床下 6】

LDK

基礎に異常は見られません

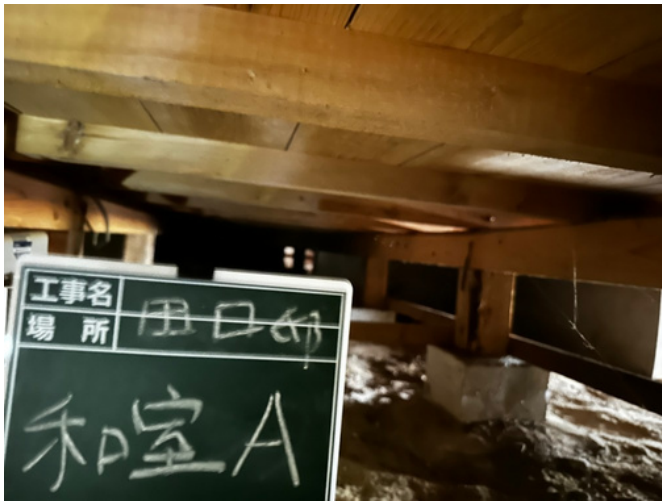
## 【床下7】

和室A

蟻害、腐朽は見られません

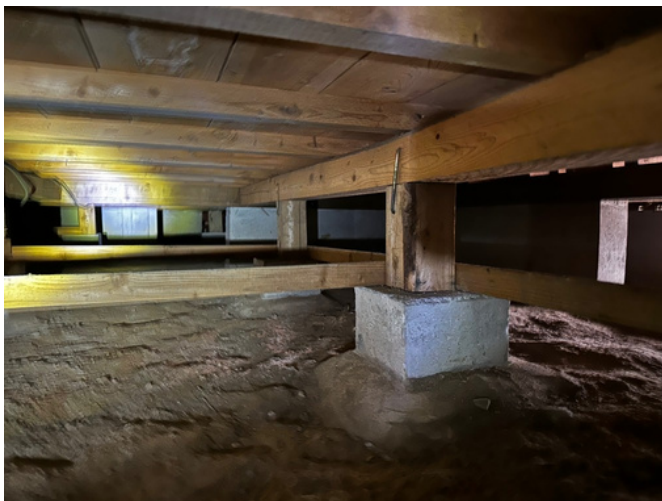
## 【床下8】

和室A

断熱材は充填されていません

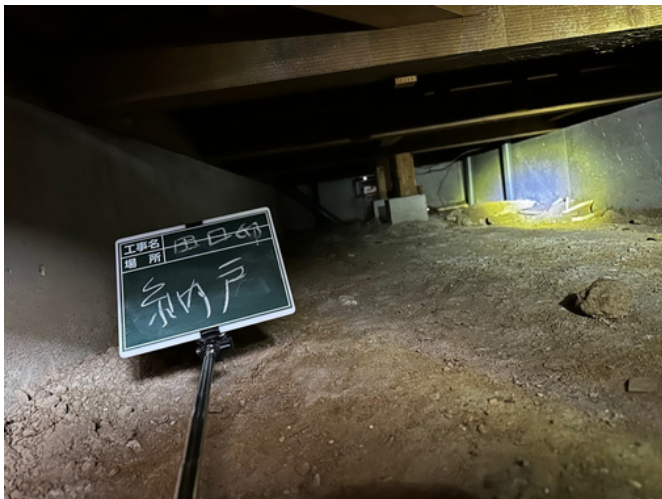
## 【床下9】

納戸

特に問題は見あたりません

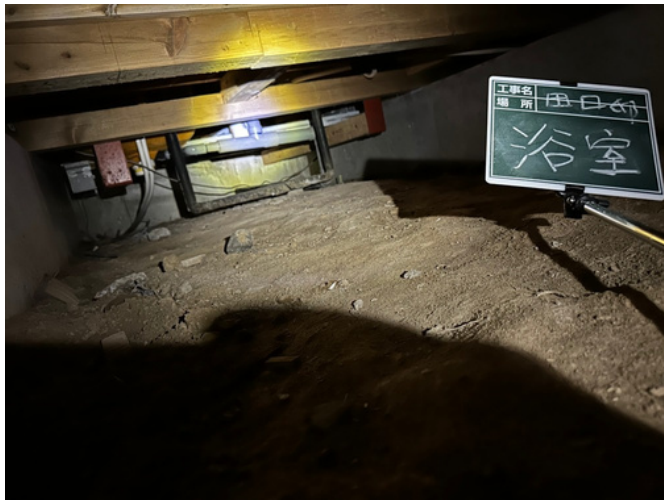
## 【床下 1 0】

浴室

蟻害、腐朽は見られません  
土間コンクリートはありません

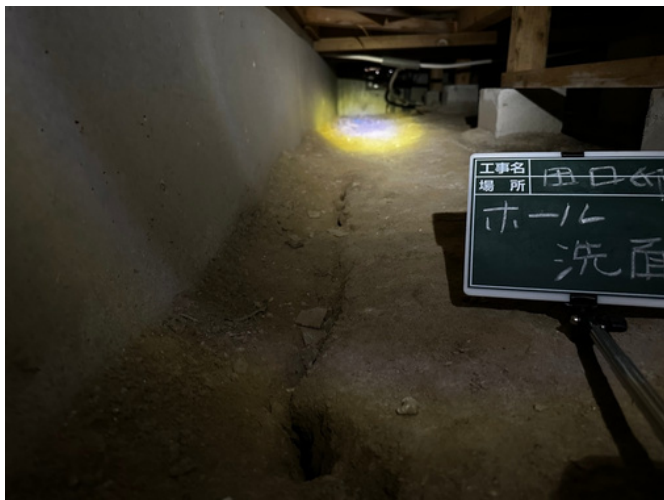
## 【床下 1 1】

| | 床 床下の衛生状態は良好<br>東関東大震災の時に発生したと思われる地面の肌わかれあり。<br>損傷の程度は軽く基礎の構造におよぼすクラックは見当たらない。 | | |

ホール・洗面

地震の影響による肌わかれが見られます  
基礎の破損は見られません

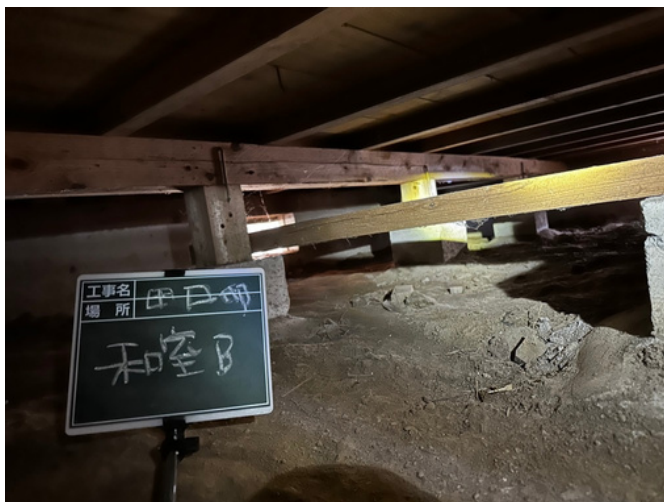
## 【床下 1 2】

和室B

蟻害、腐朽は見られません  
断熱材は充填されておりません
